PM/ Geoteknik

**STABILITETSUTREDNING VALLSTA 5:39,
ORBADEN.**

Slutrapport

2023-06-30

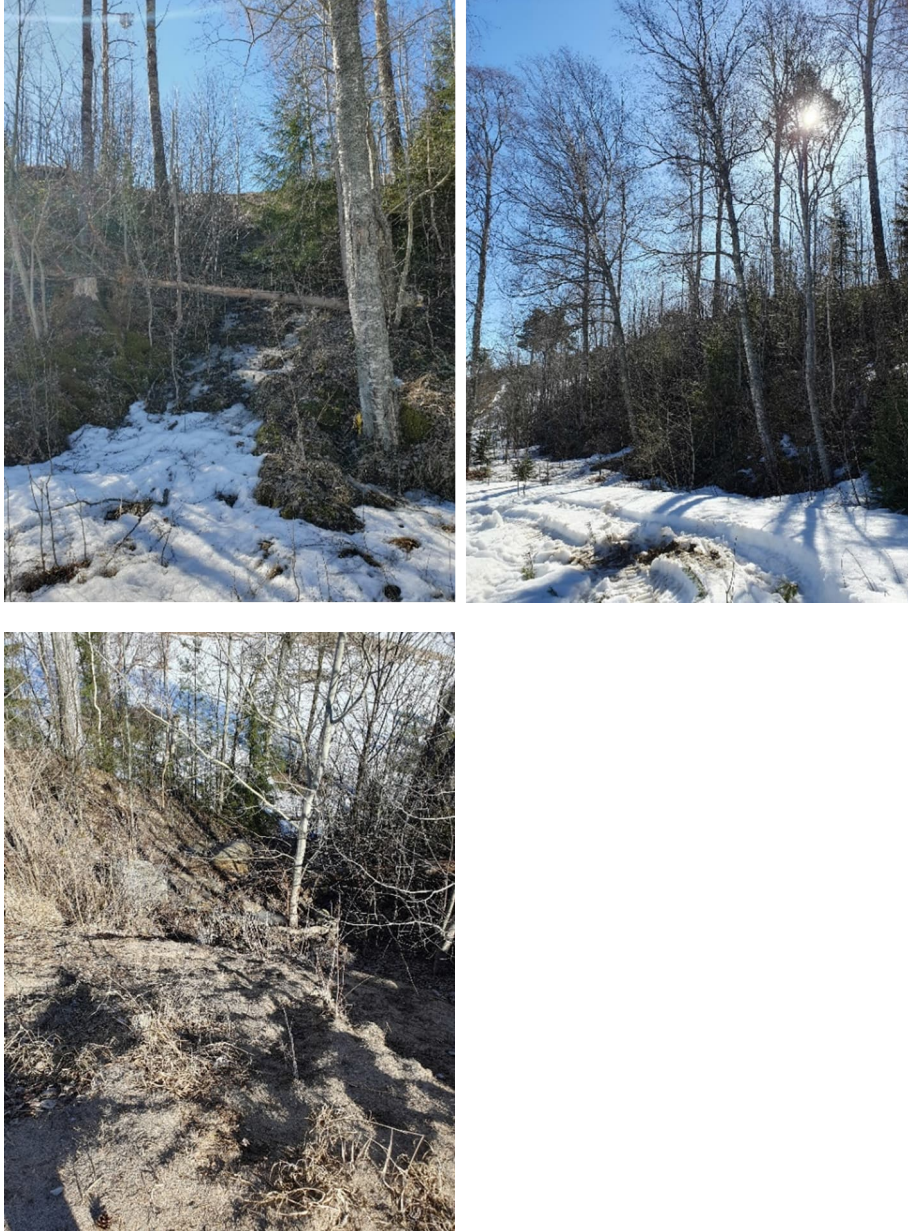
Marken består av en gräsyta och i norr gränsar fastigheten mot Ljusnan i en brant slänt, med en släntlutning på ca 1:1,3. Höjdskillnaden är ca 15 meter. Slänten är bevuxen med granar och större lövträd. I slänten har

skredtecken, i form av mindre mängder jord som har rasat och träd som står snett, observerats i samband med platsbesök, se Figur 4.

Figur 4. Skredtecken i slänten ner mot Ljusnan.

Utifrån resultatet ovan rekommenderas det att planerade byggnader ej anläggs närmre än 5 m från släntrön för att inte ha en negativ inverkan på släntens stabilitet. Befintliga träd och växtlighet i slänten bidrar till säkerheten och bör därför lämnas orörda.

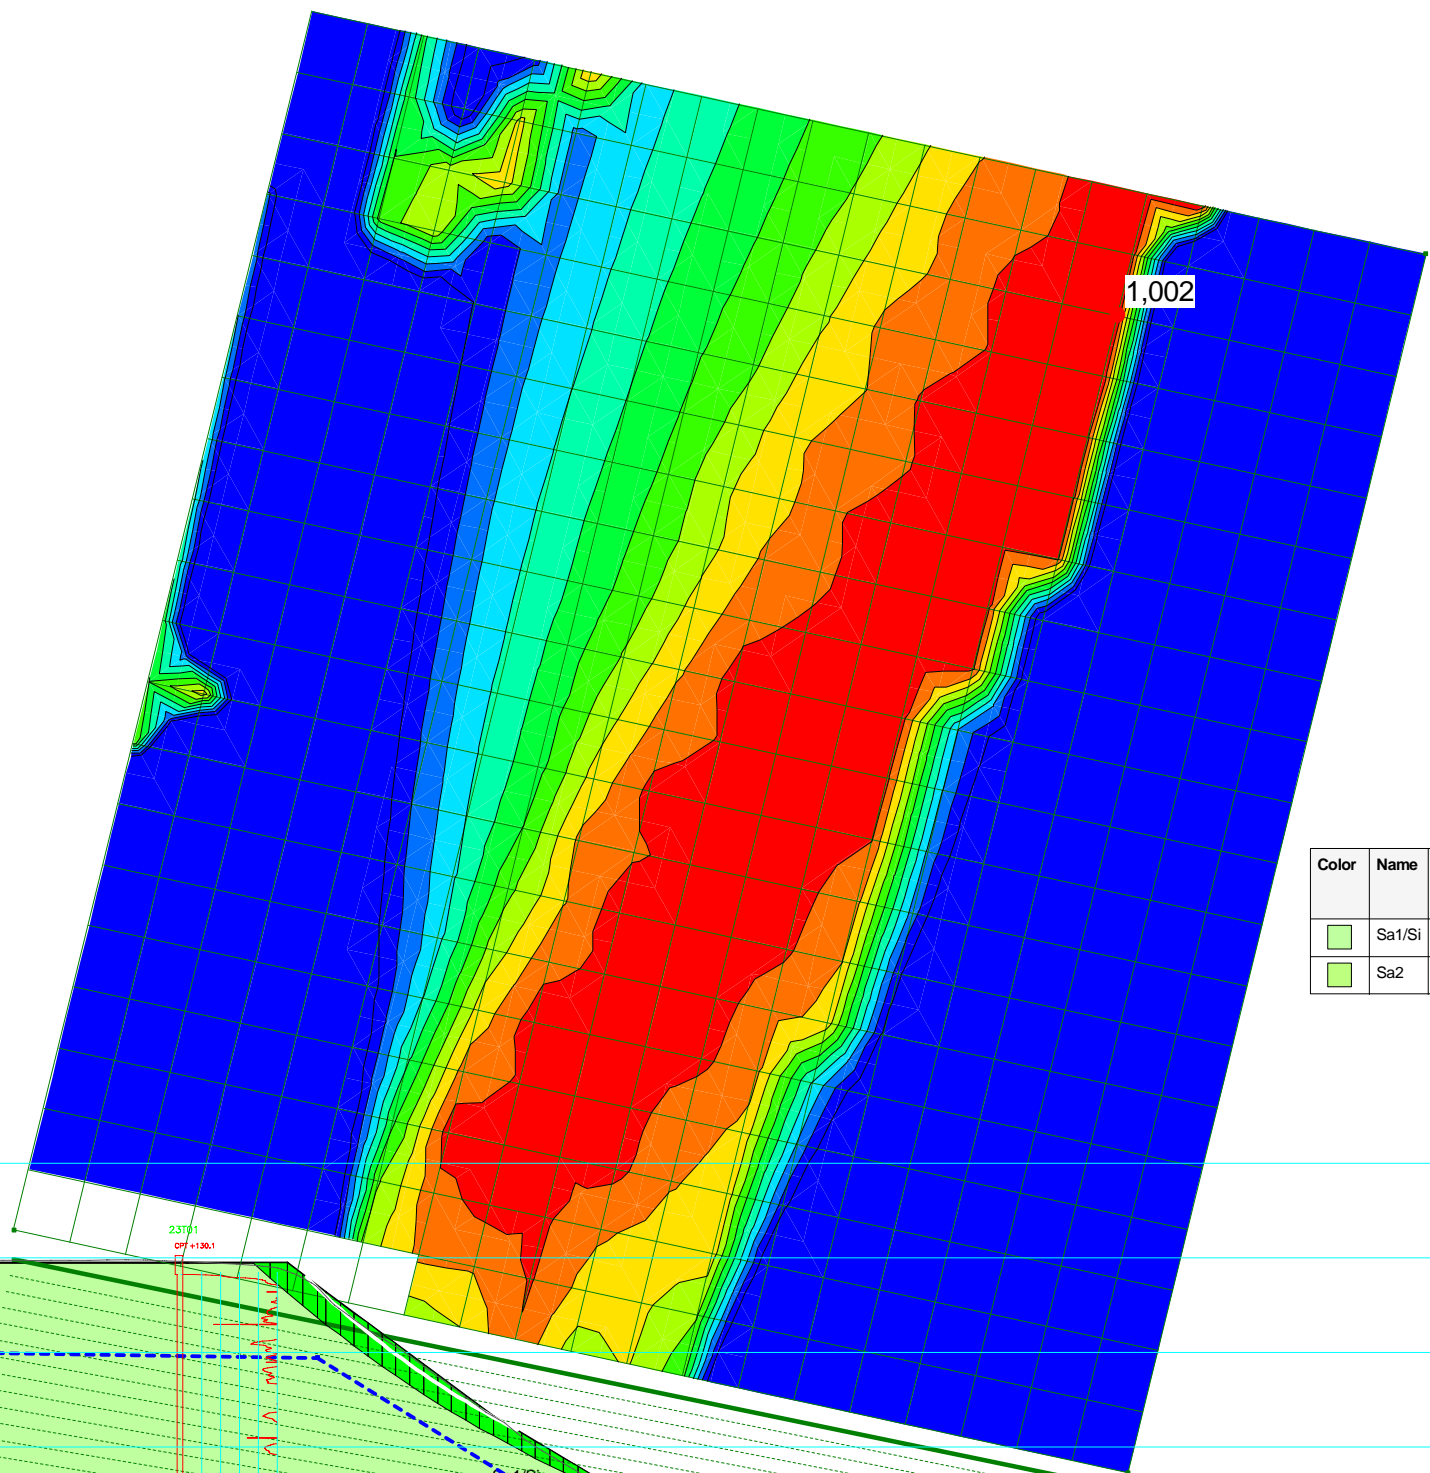
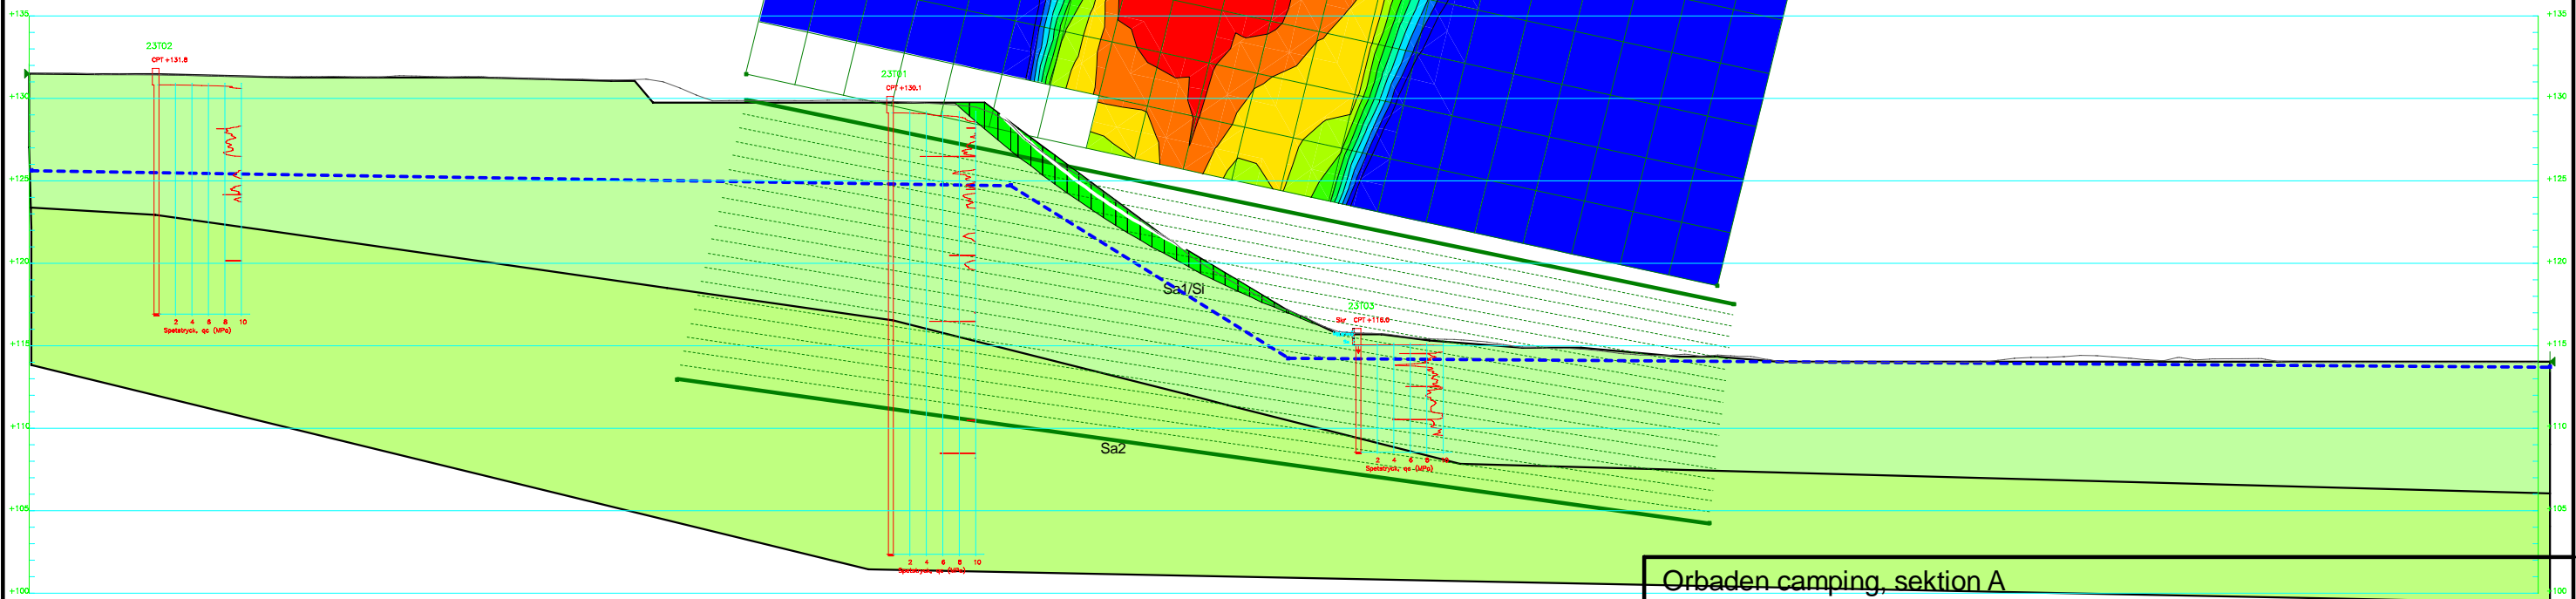
Orbaden camping, sektion A
 Sektion A.gsz
 2023-07-03
 1:400

Utförda beräkningar visar att slänten vid befintliga förhållanden har en säkerhet kring ca 1,0 för både sektion A och B. Detta gäller då en glidyta som är ca 1,5 m djup har valts för sektion A. Dock finns många ytligare glidytor med en lägre säkerhetsfaktor, men dessa ras bedöms inte som allvarliga. För sektion B blir den farligaste glidytan ca 5 m djup. Att säkerheten för befintliga förhållanden ligger kring 1,0 bedöms som rimligt eftersom skredtecken har observerats i slänten i samband med platsbesök.

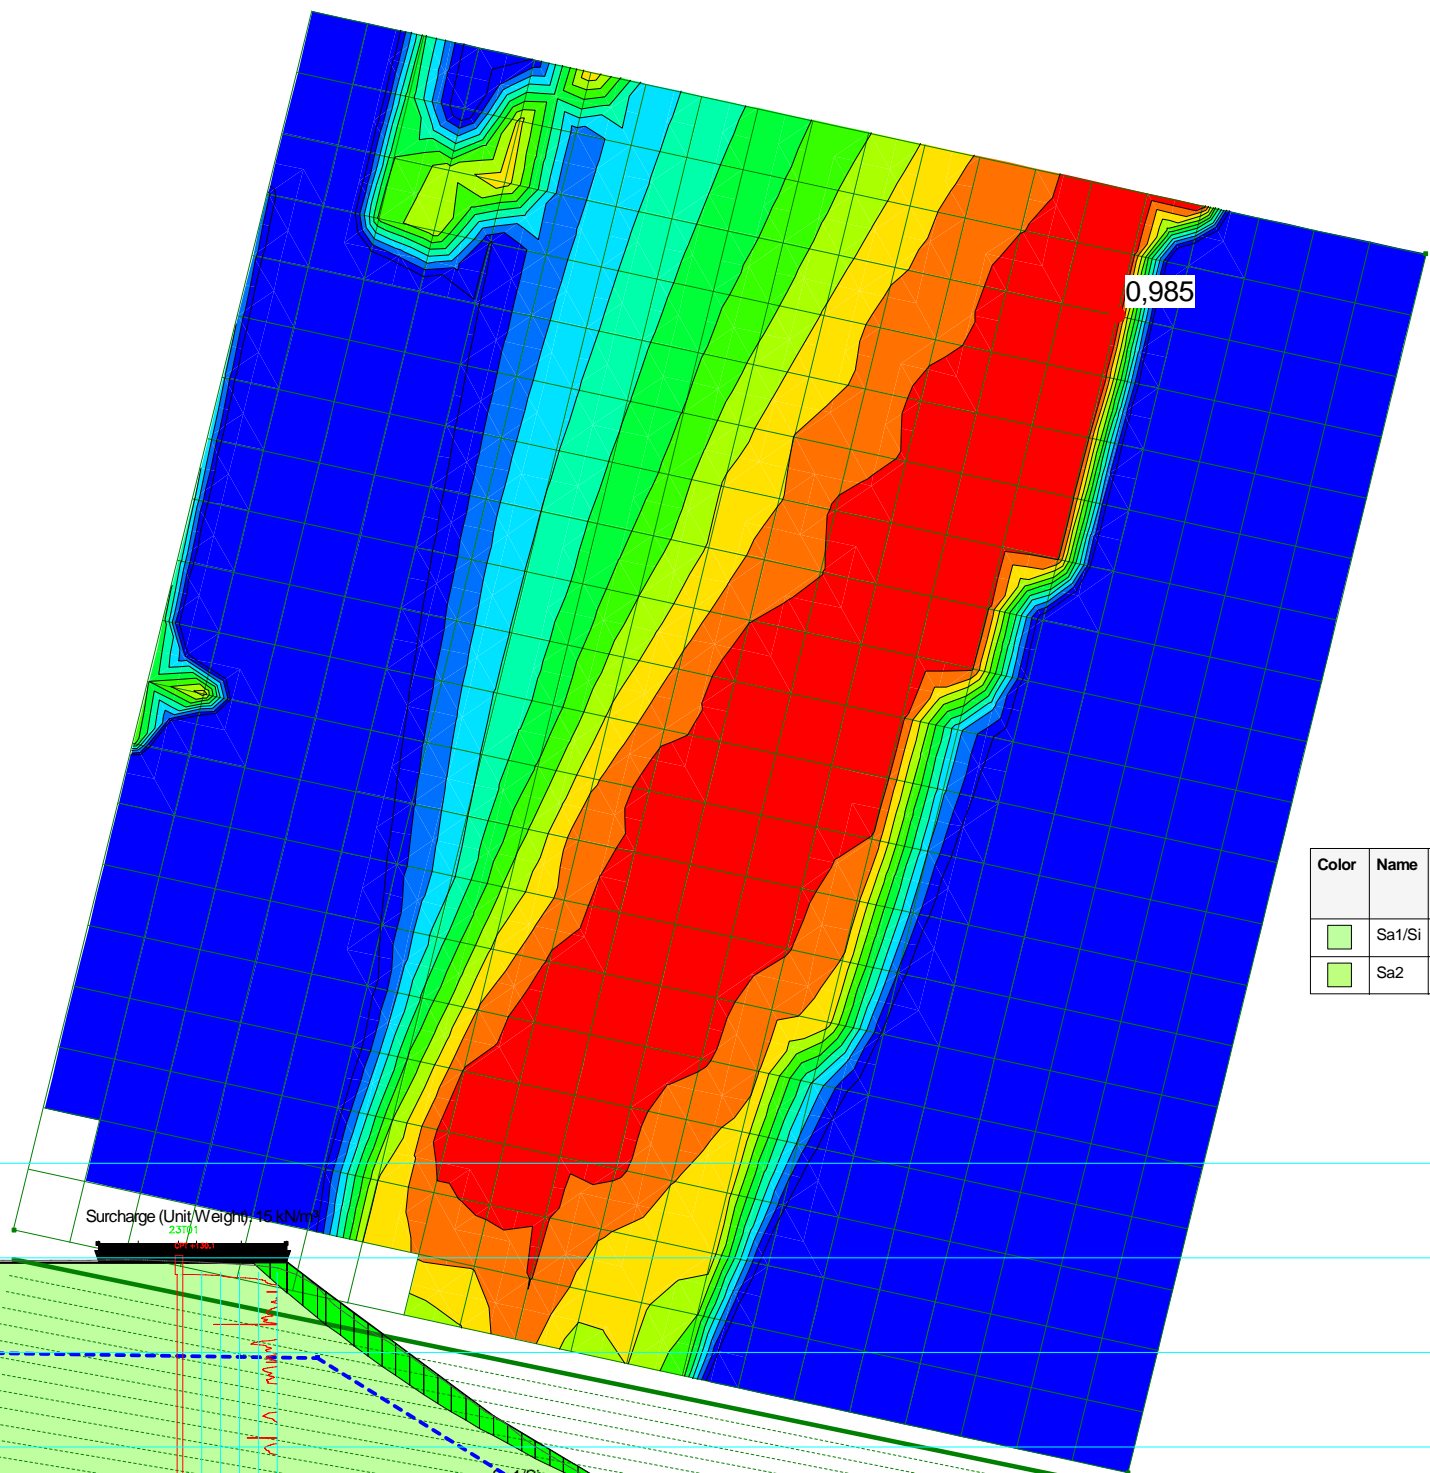
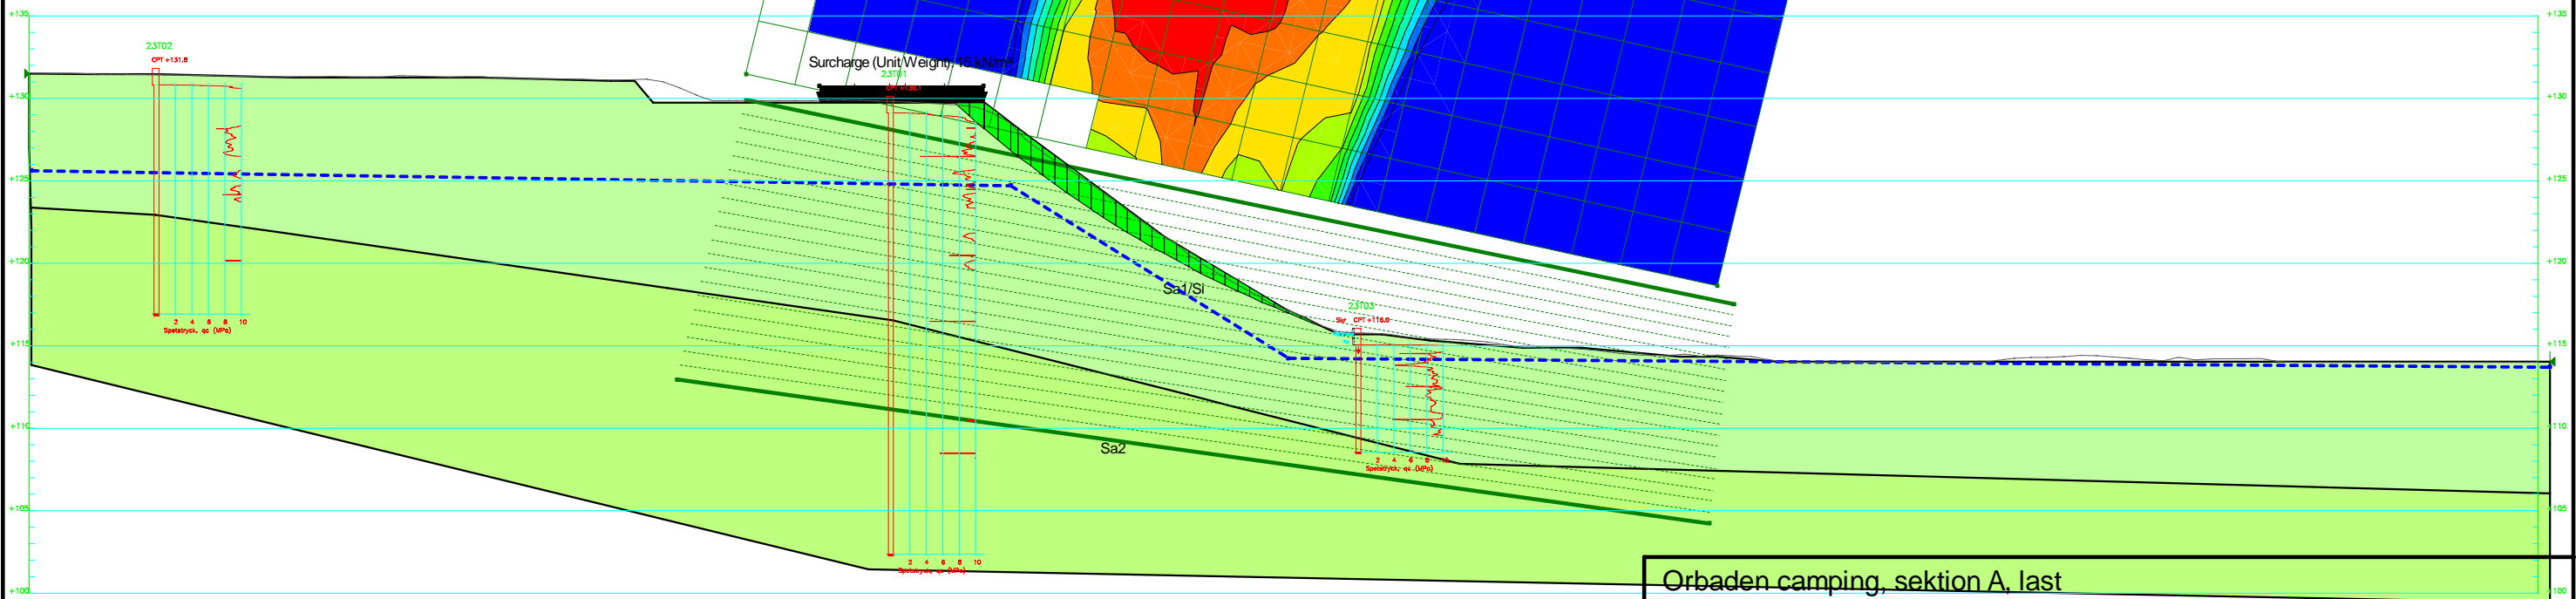
Orbaden camping, sektion A, last
 Sektion A.gsz
 2023-07-03
 1:400

En tillskottslast i släntrön ger en något lägre säkerhetsfaktor. Om tillskottslasten flyttas ca 5 m från släntrön visar beräkningarna att den inte har någon inverkan på stabiliteten.

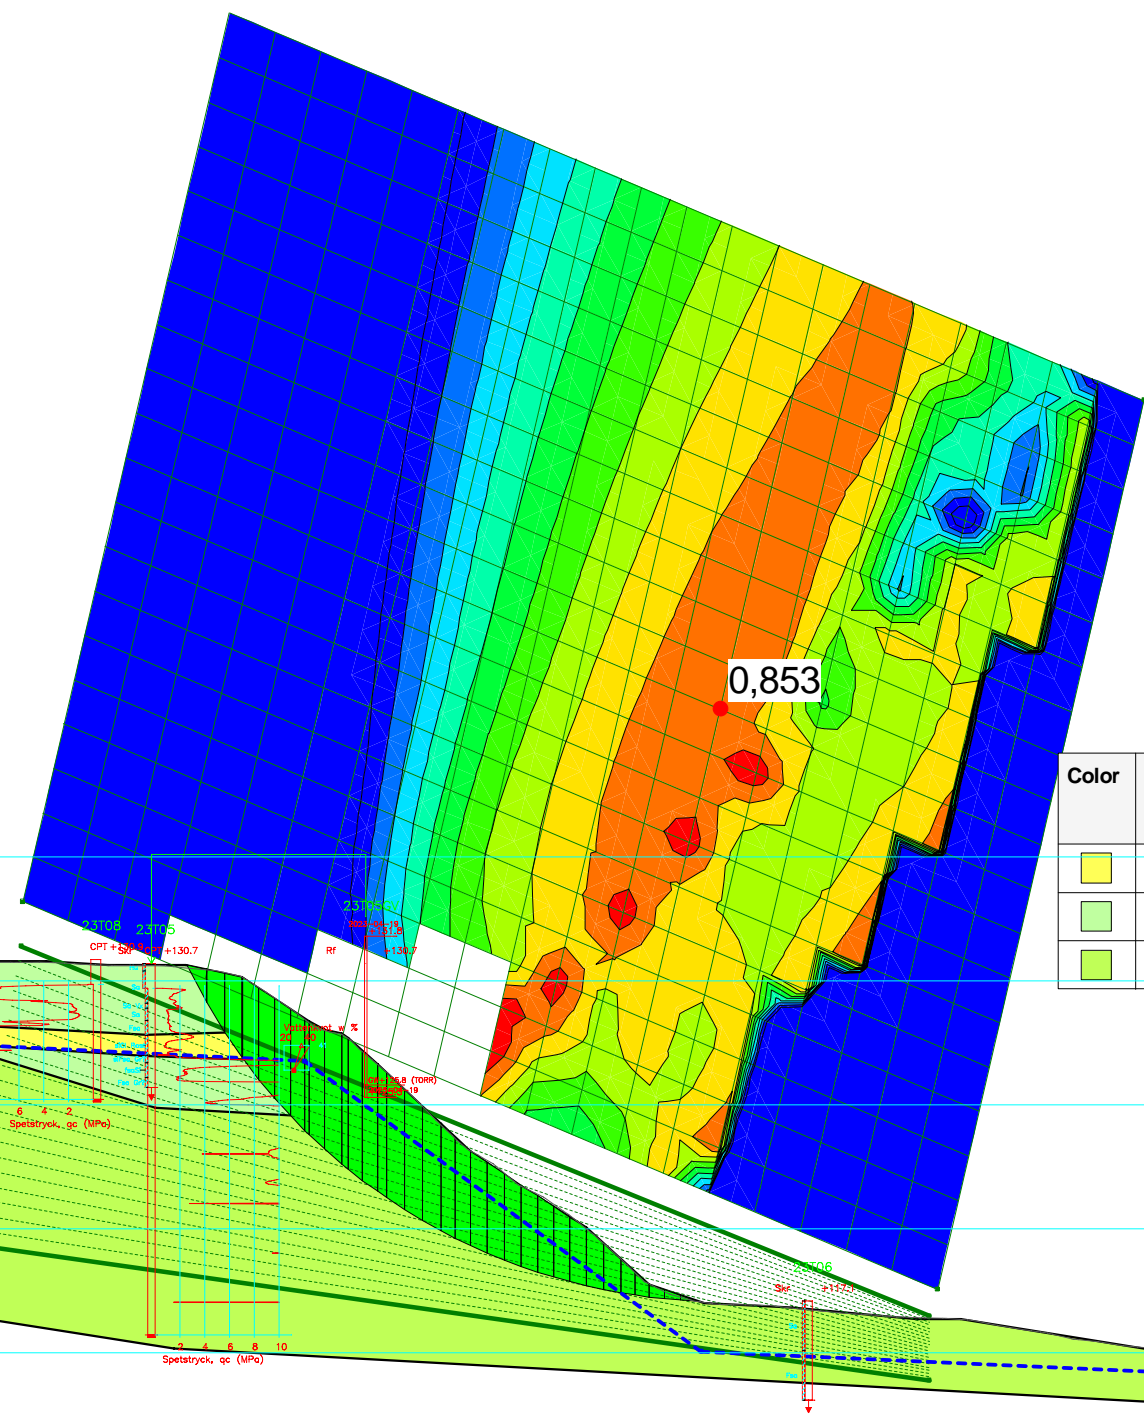
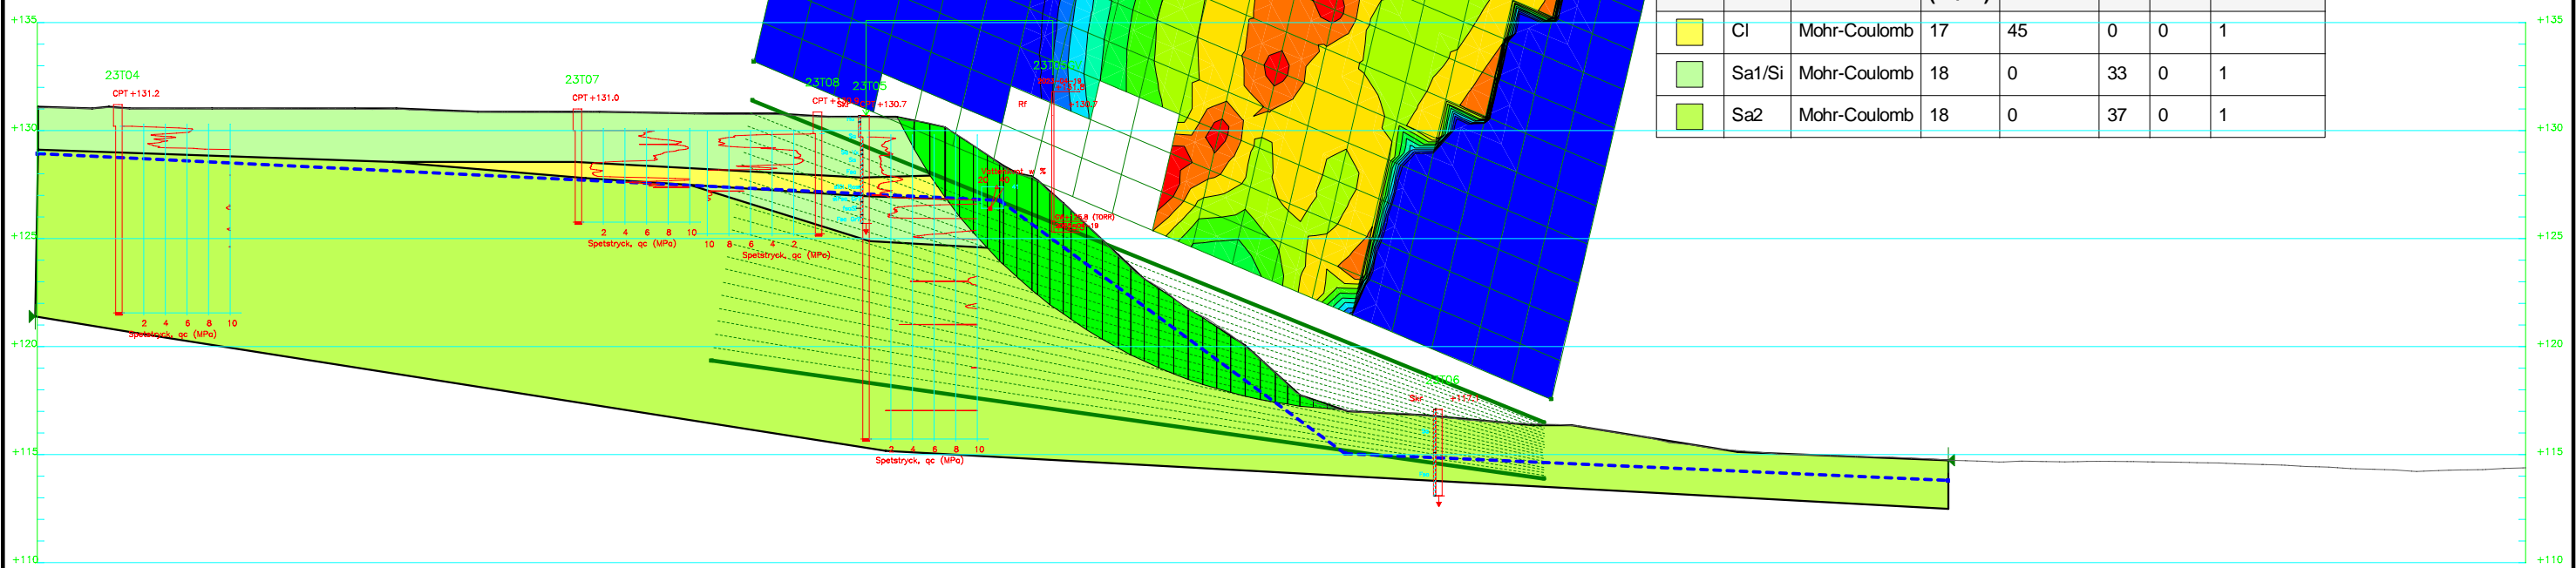
Sektion B, gv
Sektion B.gsz
2023-07-03
1:305

Om grundvattenytan för sektion B höjs till överkant lera blir säkerheten lägre, ca 0,85. Dock blir resultatet detsamma oavsett om man tillför en last 5 m från släntrön eller inte.
