Säversta 1:45 m. fl., Bollnäs kommun

Geoteknisk utredning för handelsområde

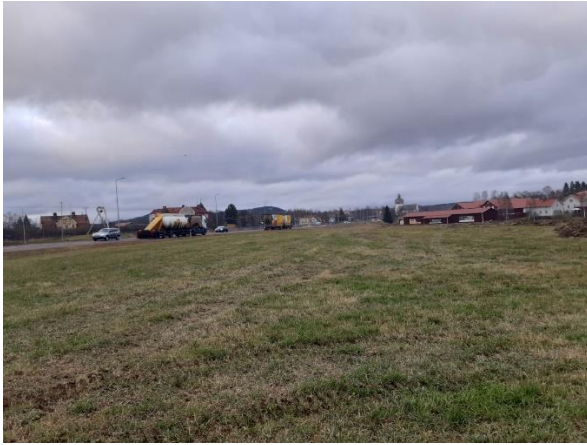
Nordvästra delen av området.

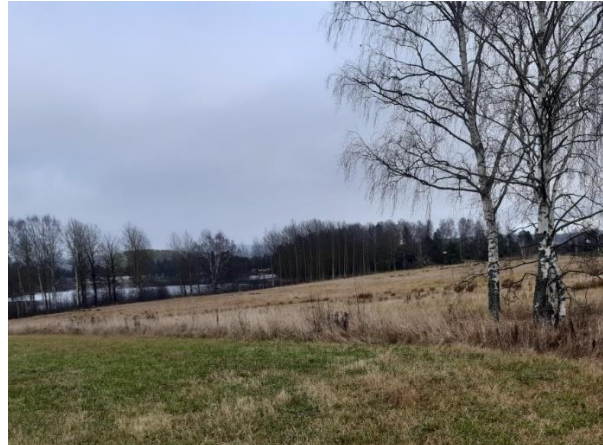
Sydöstra delen av området.

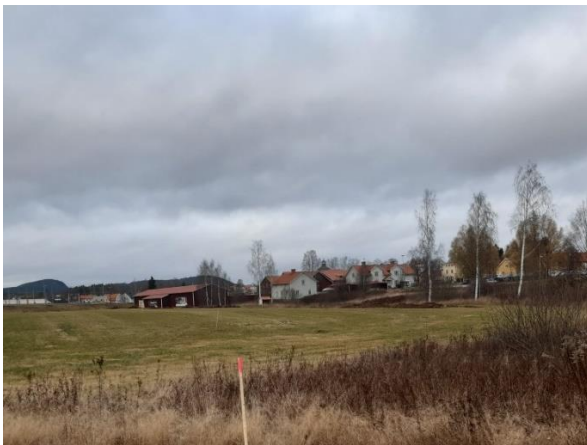
Norra centrala delen

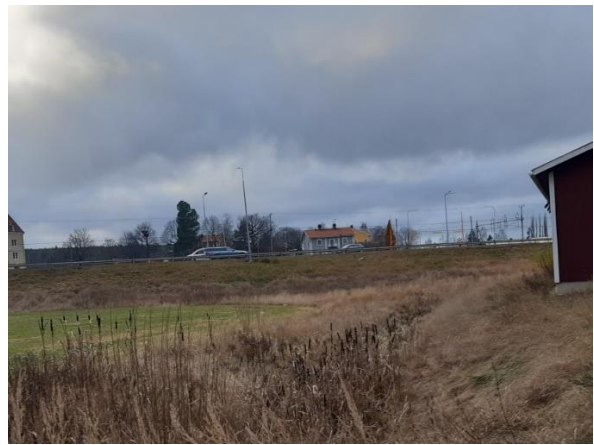
Diket i nordöstra delen

Planområdet avgränsas i norr av bäck/dike med djup 1-2 meter. Stenar och block i botten tyder på att bäcken/diket eroderat sig ner till morän, något som verifieras av undersökningspunkter intill diket/bäcken. Marken består här i undersökta punkter av 1,5 – 2 meter fasta finkorniga sediment av lerig silt och siltig lera. Därunder följer morän. Norr om diket/bäcken stiger marken upp mot bebyggelse, som enligt SGU:s jordartskarta ligger på morän. Risk för stabilitetsproblem som skulle kunna påverka nu aktuellt planområde föreligger inte.

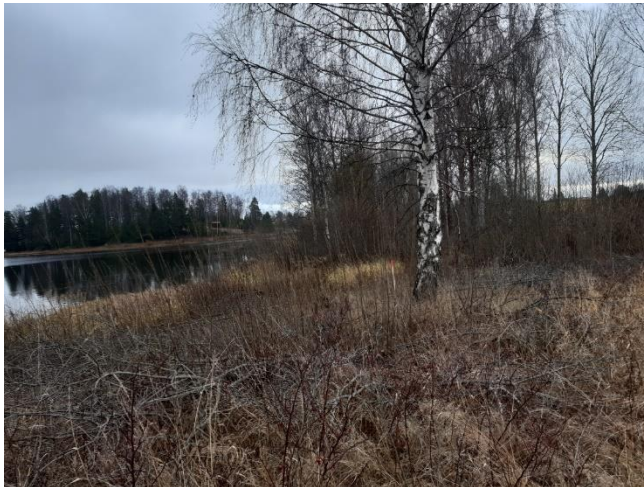
Strandområdet

Strömmande vatten kan orsaka erosion, dvs. borttransport av jord, om vattnets hastighet är tillräckligt stor. Sådana hastigheter är inte aktuella i och vid sjön Varpen ens vid översvämningar. Stranden är bevuxen med vass och lövskog och uppvisar inte några tecken på pågående erosion.

Risk för nämnvärd erosion bedöms inte heller föreligga vid framtida översvämningar och byggnation enligt detaljplaneförslaget.
