Kulturhistorisk utredning

Domaren 7

Dokumenttyp UTREDNING	Diarienummer 2016-06294
---------------------------------	-----------------------------------

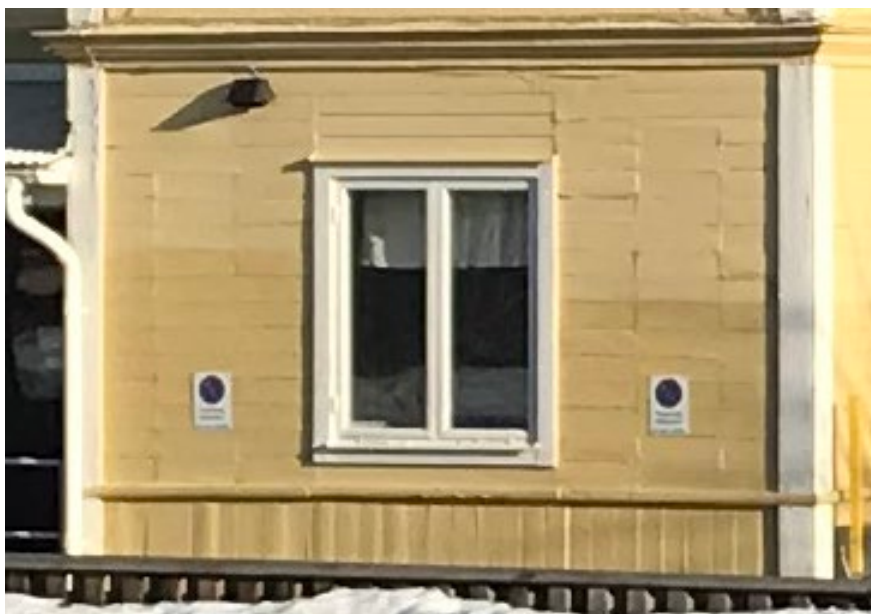
Foto frontfasadens mittsektion i väster 2023

Att byggnaden är ombyggd syns tydligt på den liggande träpanelen på fasaden. Det finns spår av att det funnits en entrédörr och sidofönster på var sida, vilket sen har byggts igen. Bygglovsritningarna från 1966 och 1968 visar att det ett tag även har varit ett spröjsat fönster där nuvarande fönster är placerat.

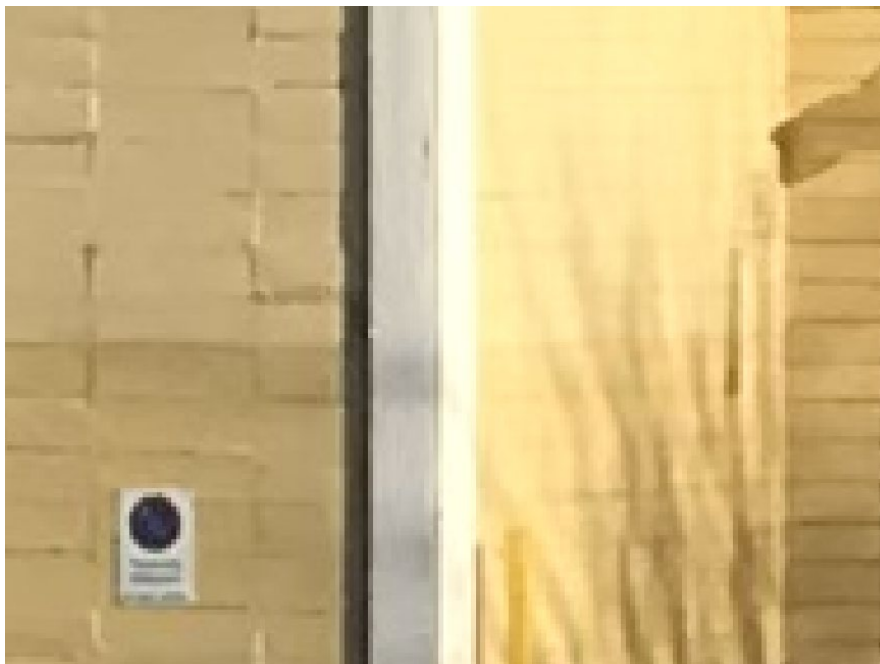
Jämförelse av panel mellan mittsektion och kantsektionen, mot Järnvägsgatan

En närmare granskning visar också att panelerna på byggnadens mittsektion och sidosektion, som vetter ut mot Järnvägsgatan, skiljer sig åt i dimension. Mittpartiets panel kan vara delar av den ursprungliga panelen, men har sen successivt bytts ut.

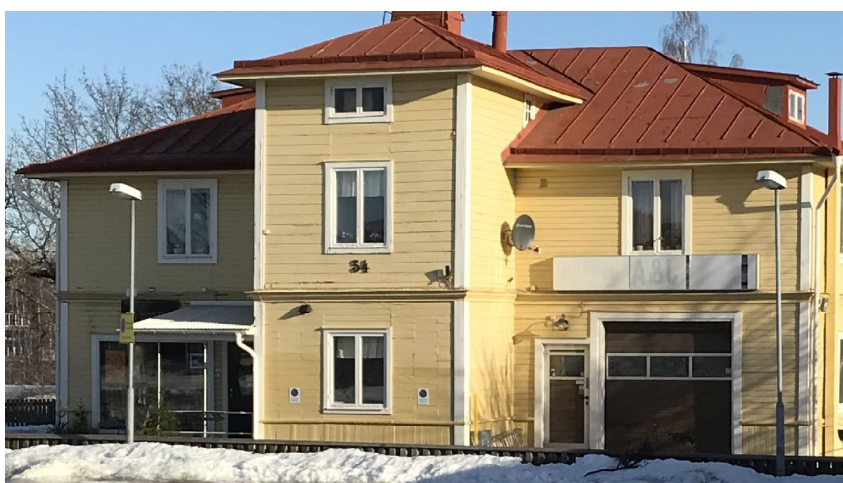
Foto fasad mot väster 2023

Den vänstra främre sidosektionen, i bottenplan, byggdes också om i slutet på 1960-talet med ett affärsfönster. På den högra sidosektionen byggdes en garageport. Under årens lopp har flera olika verksamheter bedrivits i byggnaden, som bland annat bageri med mera, vilket kan utläsas i bygglovsutdragen. Byggnaden har därför ändrats och anpassats efter verksamheternas behov.

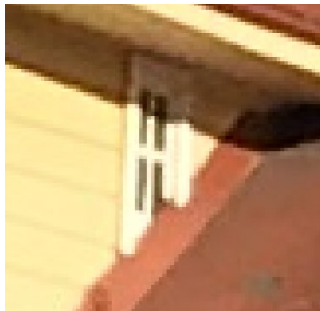
Foto på fönster 2023

År 1943 söktes bygglov för ändring av takkupor. I den ansökan nämner sökande det äldre kombinerade spån- och papptaket, som får förmodas var det ursprungliga takmaterialet. Idag är taket ett relativt nytt falsat plåttak som täcker hela byggnaden. Takbeklädningen har bytts ut minst två gånger under byggnadens historia.

På ett ställe har takets byggts över en del av fönstret, vilket visar att taket tillkommit senare.

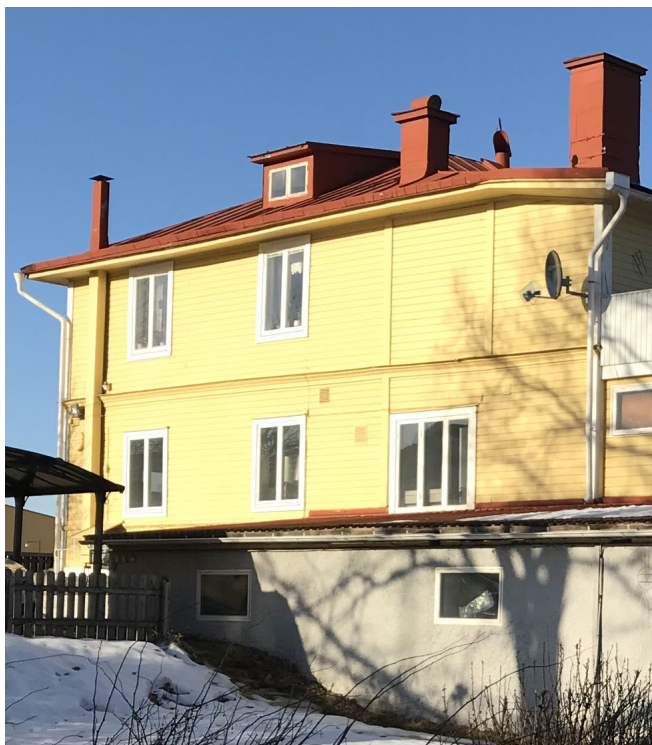
Foto fasad mot söder 2023

Fönsterna på byggnaden är asymmetriskt placerade, vilket tyder på att byggnaden har byggts om del för del. Det syns tydligt på fotot med fasad mot söder. Trelufts-fönstret är till och med placerat något lägre än tvålufts-fönsternas fönsterrad. Sammantaget har alla fönster bytts ut under byggnadens historia.

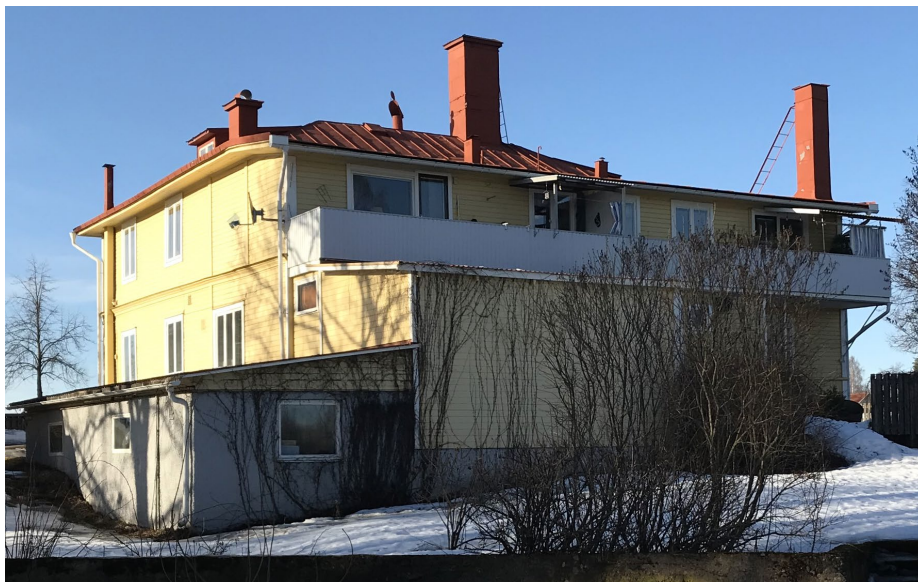
Foto fasad mot sydost 2023

Baksidan med terrassen är troligen den senaste ändringen och har inget arkitektoniskt värde.
