PROJEKTERINGS PM/GEOTEKNIK
**UTREDNINGAR INFÖR FRAMTAGANDE AV
DETALJPLAN FÖR DEL AV SÄVERSTA 2:1 1**

318760, Utredningar inför framtagande av Detaljplan för del av Sägersta 2:11

Titel på rapport: Projekterings PM/Geoteknik, Utredningar inför framtagande av Detaljplan för del av Sägersta 2:11

Status: Slutrapport

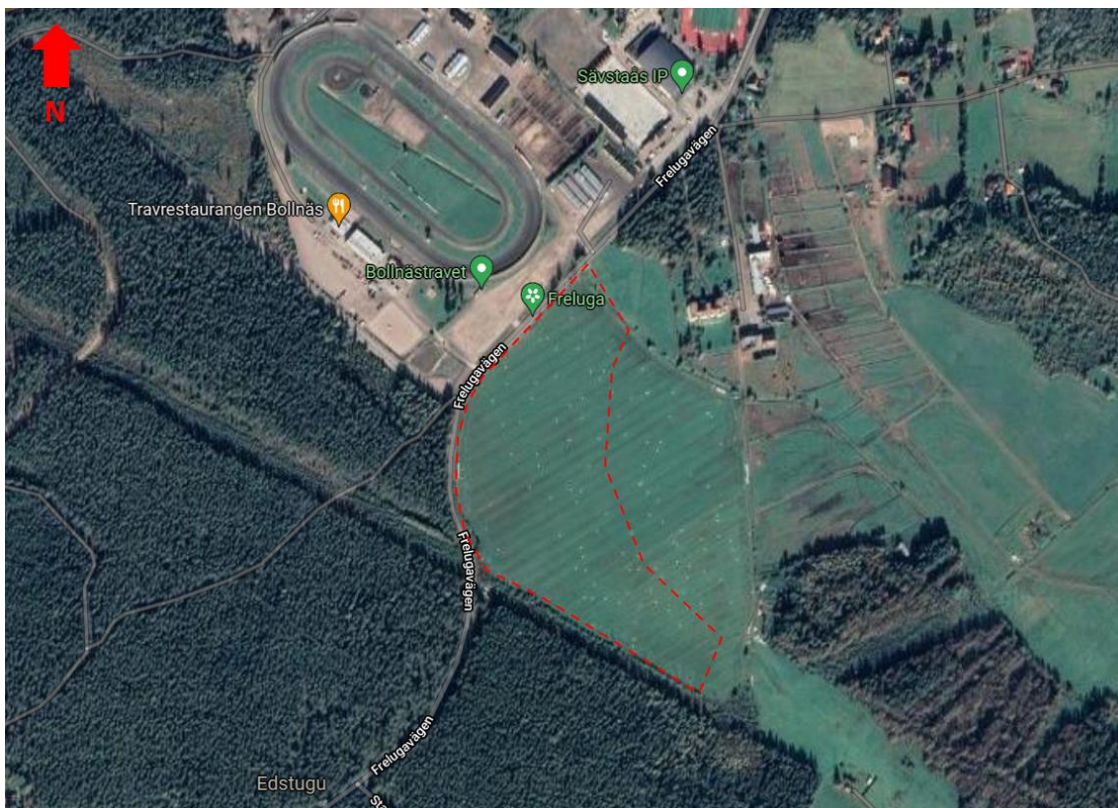
Figur 1. Flygfoto över undersökningsområdet, ungefärligt planområde är markerat med rött.

Det aktuella undersökningsområdet ligger 3 km väster om Bollnäs centrum. Utredningsområdet avgränsas i söder och öster av skogsmark respektive åkermark, i norr av befintlig bebyggelse och i väster av Frelugvägen (se Figur 1). Området är präglat av svagt kuperad åkermark.

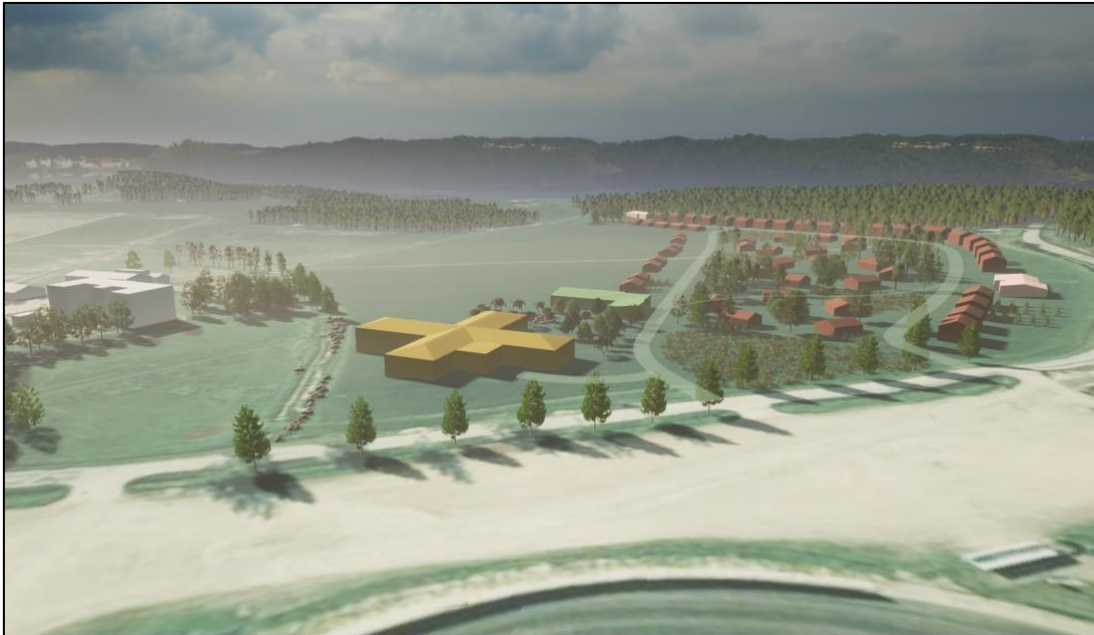
Figur 2. Utkast -3D volymbild för planerade byggnader i planområdet, Tyréns Sverige AB, 2021-11-30.

Den nya detaljplanen omfattar 4 olika typer av byggnationer enligt följande indelning (se även Figur 2):

- 1) Förskola – ca 800 m².
- 2) Vårdboende – två vinkelbyggnader, varje vinkel innehåller 10 lägenheter och personalutrymmen mellan de båda vinklarna. Totalt 1000 m² per plan i fyra våningar.
- 3) Gruppboende – två våningar med 6 lägenheter, ca 260 m².
- 4) Gruppboende – 1 våning, ca 520 m².
