Uppdrag  
Domaren 8 Bollnäs  
Uppdragsnummer  
D0113246  
Beställare  
Bollnäs kommun  
Beställarens referens  
Johan Gunhamre

## Markteknisk undersökningsrapport, Geoteknik (MUR/Geo)

Domaren 8 Bollnäs

Underlag för ny detaljplan

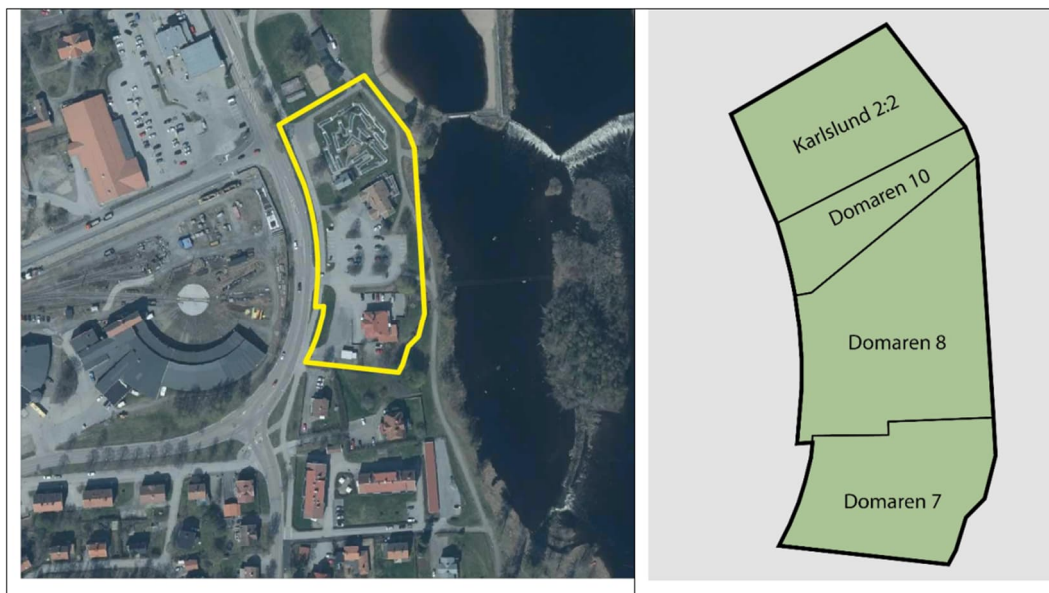
På uppdrag av Bollnäs kommun har AFRY utfört geotekniska undersökningar för detaljplanen Domaren 8 m.fl. i Bollnäs kommun, Gävleborg län. Figuren nedan visar det undersökta området som är markerat i gult.

Figur 1.1. Figuren visar det undersökta området som är inringat i gult.
