Sammanfattning av de geotekniska förutsättningarna

Detta dokument är en sammanfattning av tidigare gjorda geotekniska undersökningar i området:

Utlåtande över översiktlig geoteknisk undersökning för Sävstaås arbetsområde

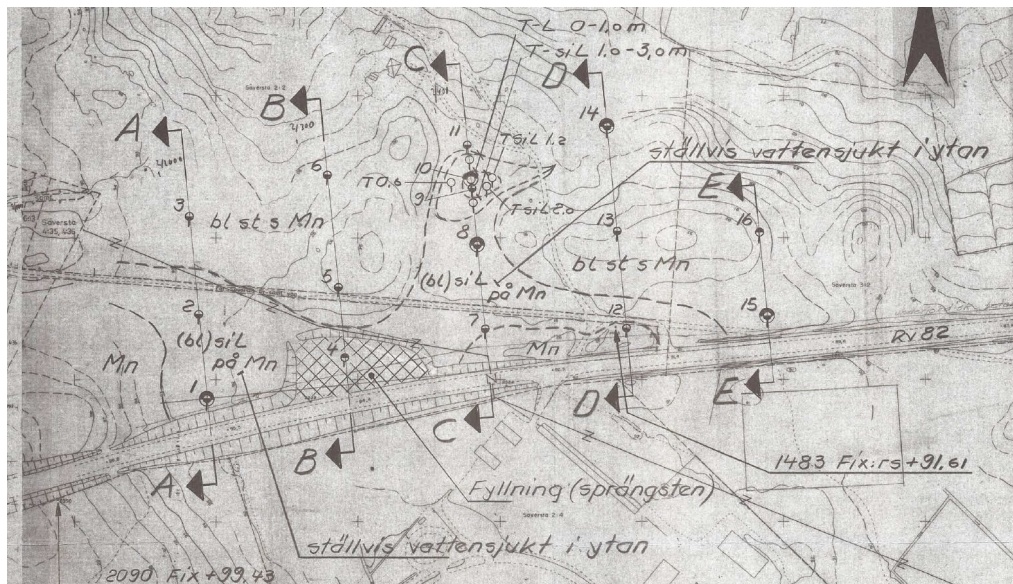
Grundförhållanden

I kullarna: blockig, stenig och sandig morän. Lägre delar överlagras av 1 m silt och lera och stenblock. I borrh punkterna 9 och 10 förekommer maximalt 0,6 m torv och kohesionsmaterial ned till 3,2 m djup. Längs riksvägen ligger sprängstensfyllning.

Tidvis stående vatten inom området, exempelvis inom torvområdet. Marken är tjälfarlig.
